**ID: 17815**  
**GASSENSCHUSTER**

Kategorie: Bäuerliche Architektur

Gemeinde VILLANDERS, Comune di VILLANDRO

Unterschutzstellung/Provvedimento di vincolo: DGP-LAB 5892 del 13/10/1981

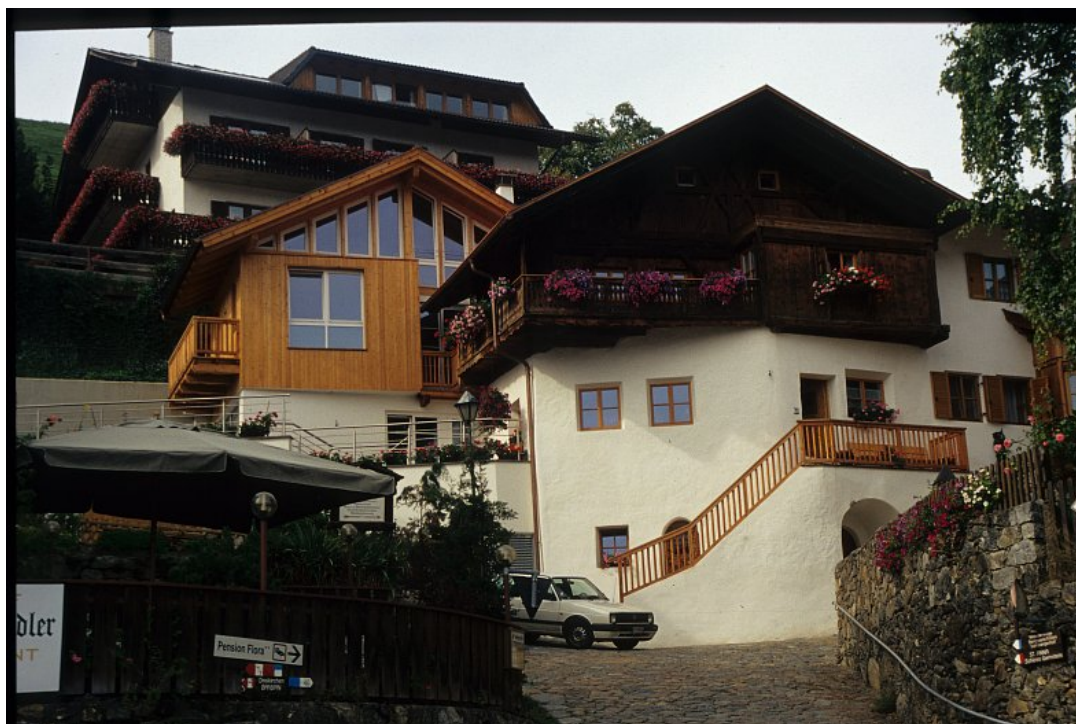
Wohnhaus. Gebrochene Fassade mit hoher gemauerter Freitreppe und Bundwerkgiebel. Unter der Treppe Rundbogentür mit Granitgewände, seitlich gemauerte Rundbogentür. Am Giebel Ecksöller mit Ausschneidebrüstung.

Casa d'abitazione. Facciata ricurva con alta scala esterna in muratura e timpano con capriata a travi lignee incrociate (Bundwerk). Sotto la scala porta a tutto sesto con strombatura in granito, di lato porta a tutto sesto in muratura. Sul timpano balcone angolare con parapetto tagliato con la sega.
